# BELZONA ETANCHE UNE ZONE DE RETENTION DE XYLENE

Localisation du client: Usine chimique, Etats-Unis

Application: Réservoirs et zones de confinement de produits chimiques

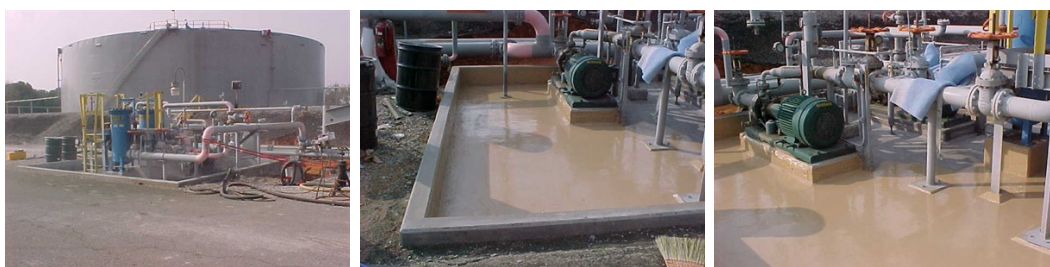
\* 1. Vue d'ensemble de la zone de confinement 2. Application de la première couche de Belzona 5811 3. Application terminée ,

Le xylène fuyait de la zone de rétention après des déversements.

L'application a été effectuée en accord avec la procédure Belzona TCC-15. La zone a été sablée par projection d'abrasifs, puis le béton endommagé a ensuite été réparé avec Belzona 4111 et Belzona 5811, appliqué par pulvérisation.

Les autres revêtements étaient défectueux après quelques mois en service. Belzona a été utilisé et demeure en parfait état, même après 7 années.
