BELZONA ETANCHE LE SOL DANS UNE CHAUFFERIE

ID: 1907

Localisation du client: *Hôpital, Royaume-Uni*

Application: *Zones problématiques au sol*

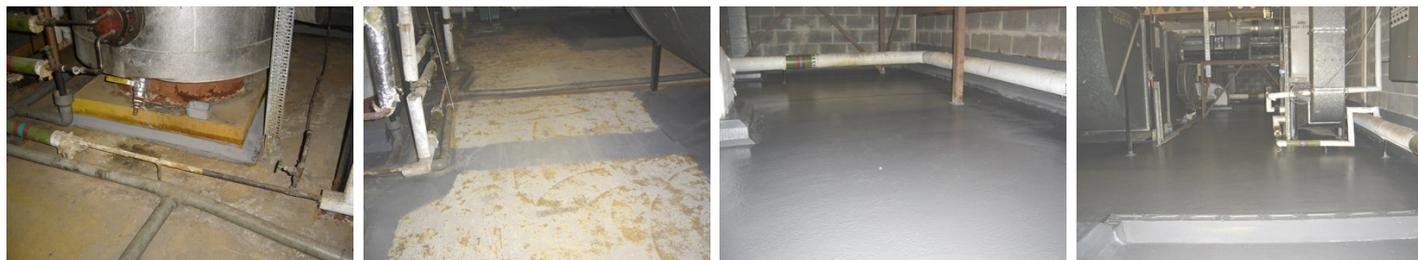
Descriptions des photographies

De l'eau s'écoulait au travers du sol jusqu'au théâtre situé à l'étage du dessous.

* 1. Sol endommagé; 2. Commencement de l'application du Belzona 5231 3. Application terminée; 4. Application terminée,

L'application a été effectuée en accord avec la procédure Belzona FPA-8. Le sol été meulé à l'aide d'une meule diamant, puis deux couches de Belzona 5231 ont été appliquées.

L'application entière a été réalisée sur une période d'une semaine. Belzona 5231 peu odorant et sans solvant, n'a, à aucun moment, perturbé le fonctionnement normal de l'hôpital.
