BELZONA AMELIORE LE SOL D'UNE MORGUE

Localisation du client: Morgue d'un hôpital, Ecosse

Application: Zones problématiques au sol

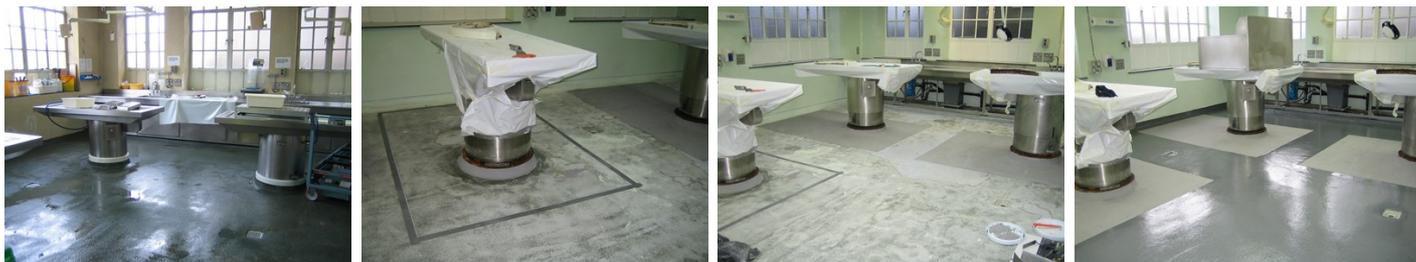
Descriptions des photographies

Le sol, étant régulièrement lavé, s'est endommagé et est devenu inégal causant alors la pénétration d'eau à certains endroits.

* 1. Sol endommagé; 2. Base de la table d'examen préparée avec le Belzona 4131 3. Réparations au sol avec le Belzona 4131 4. Application terminée après application du Belzona 5231 ,

L'application a été effectuée en accord avec la procédure Belzona FPA-1 et 8. Belzona 4131 a, dans un premier temps, été appliqué pour les réparations à la base des tables d'examen, puis Belzona 5231 de couleur gris foncé, accompagné de 15% d'agrégats gris, a été appliqué afin d'apporter au client le système de prise sûre dont il avait besoin.
