# BELZONA ВОССТАНАВЛИВАЕТ ГОЛОВНОЙ ФЛАНЕЦ СИСТЕМЫ ПОДАЧИ ОХЛАЖДАЮЩЕЙ ВОДЫ

ID: 1937

Местоположение *Атомная Электростанция -*

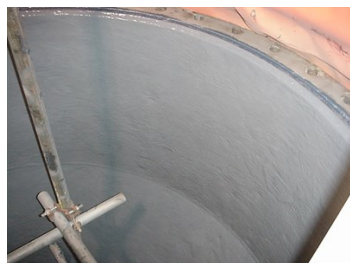
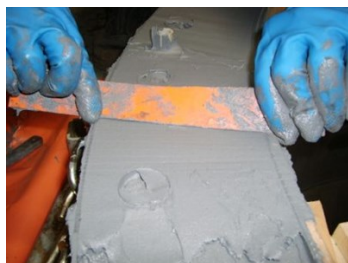
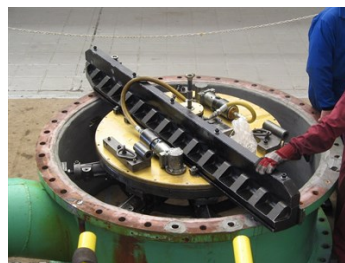
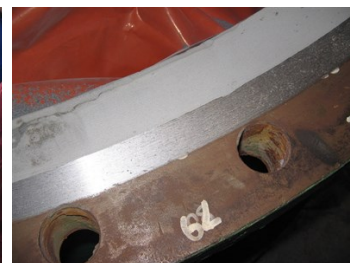
Была изготовлена новая втулка, для соединения трубы водоприёмника с оставшейся частью системы подачи охлаждающей воды. Во время приваривания, фланец на данной втулке был деформирован, что, после механической обработки, привело к его уменьшению на 9 мм (по сравнению с требуемым размером).

\* 1.Покрытие Belzona 1321 на трубе системы охлаждения. 2. Нанесение Belzona 1111. 3. Механическая обработка Belzona 1111 после его отверждения. 4. Законченный ремонт ,

Повреждённый фланец на трубе приёма морской воды в системе охлаждения атомной электростанции.

Применение происходило в соответствии с листовками о применении материалов - Belzona Know-How System Leaflet VPF-13. После применения продукта Belzona была произведена механическая обработка на месте ремонта для достижения необходимых размеров.
