РЕМОНТ КУХНИ ПРИ ПОМОЩИ BELZONA ОБЕСПЕЧИВАЕТ ПИТАНИЕ СТУДЕНТАМ

Заявление: FPA-Floor Problem Areas

Субстрат: Металл, бетон и плитка

Продукты: * Belzona 4111 (Магма-Кварц) ,

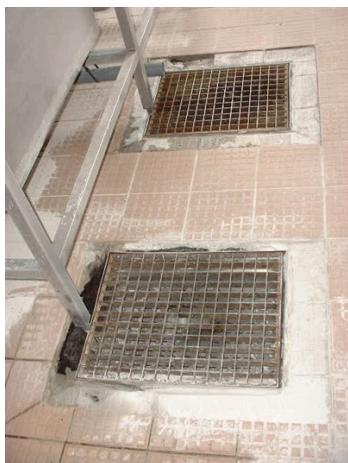
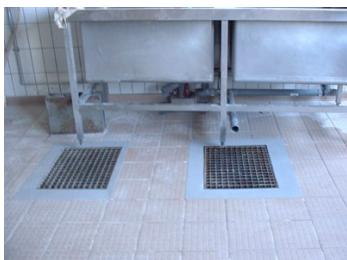
Плитки вокруг решетки из нержавеющей стали были повреждены и пришли в негодность.

Инспекция по охране труда и технике безопасности выявила гигиенические проблемы, что потребовало срочного исправления ситуации.

* 1. Поверхность 1 до ремонта. 2. Поверхность 2 до ремонта. 3. Поверхность 1 после ремонта. 4. Поверхность 2 после ремонта. ,

Применение было проведено в соответствии с листовкой о применении материалов - Belzona Know-How System Leaflet FPA-1.

практическим решением проблем с гигиеной – данная поверхность является также стойкой к используемым моющим средствам. Belzona 4111 отлично выдерживает передвижение людей и тележек для кухни в данных рабочих условиях. После 5 лет эксплуатации отремонтированная поверхность продолжает находиться в отличном состоянии.
