УДОБНЫЙ РЕМОНТ КОНВЕЙЕРНОЙ ЛЕНТЫ С BELZONA

ID: 1940

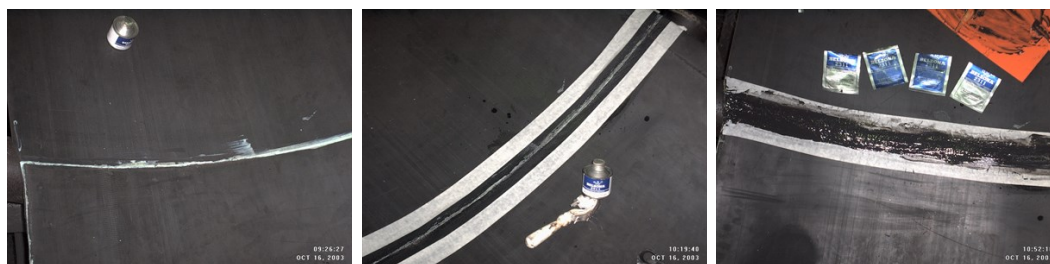
Описание фотографий

Разрушение соединения из-за влажности

* 1. Соединение до ремонта. 2. Область ремонта отделена маскирующей лентой и обработана Кондиционером. 3. Законченный ремонт. ,

Соединения угольного ленточного конвейера, которые ранее ремонтировались вулканизацией с использованием решений Tip Top.

Применение было проведено в соответствии с листовками о применении материалов - Belzona Know-How System Leaflet SHM-6.

Ремонт с Belzona позволяет свести до минимума время простоя оборудования и осуществляется без применения специального оборудования для вулканизации. Данный ремонт выдержал более трёх лет эксплуатации - Belzona регулярно используется на этом предприятии для ремонта конвейерных лент.
