# BELZONA ОБЕСПЕЧИВАЕТ ГОРЯЧУЮ ВОДУ И ЧИСТОТУ В ДУШЕВЫХ ОТЕЛЯ

Заявление: *HEX-Heat Exchangers*

Местоположение *Гостиница международного*

клиента: *класса - Мальта*

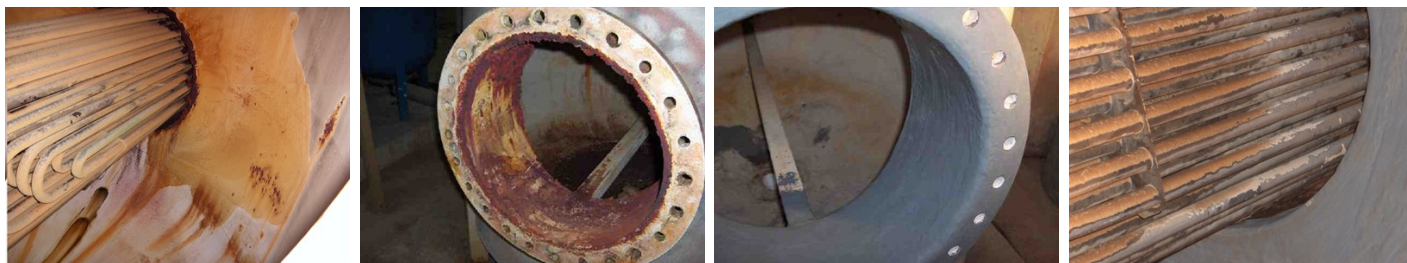
## Описание фотографий

Износ существующего покрытия привёл к интенсивной коррозии, образованию глубоких питтингов и сквозных отверстий вокруг трубного пучка. Коррозия также привела к изменению цвета горячей воды в этом престижном отеле международного класса, что создало повод для неудовлетворенности и жалоб клиентов.

\* 1. Коррозионное повреждение после износа существующего покрытия. 2. Горловина трубного пучка, перед подготовкой для нанесения покрытия. 3. Законченный ремонт. 4. Инспекция после 8 месяцев эксплуатации ,

Клиент нуждался в быстром и экономически эффективном решении данной проблемы, влияющей на репутацию учреждения. Только повреждённая область была восстановлена покрытием Belzona, перекрывая существующее покрытие. Первоначальная проверка после 8 месяцев эксплуатации не показала никакого разрушения, и впоследствии решение было применено на

втором водонагревателе. После 4 лет эксплуатации менеджер по техническому обслуживанию гостиницы подтвердил, что покрытие Belzona продолжает находиться в отличном состоянии.
