BELZONA РЕМОНТИРУЕТ КАНАЛИЗАЦИОННЫЕ НАСОСЫ

ID: 1945

Местоположение Крупная станция очистки

клиента: сточных вод, Египет

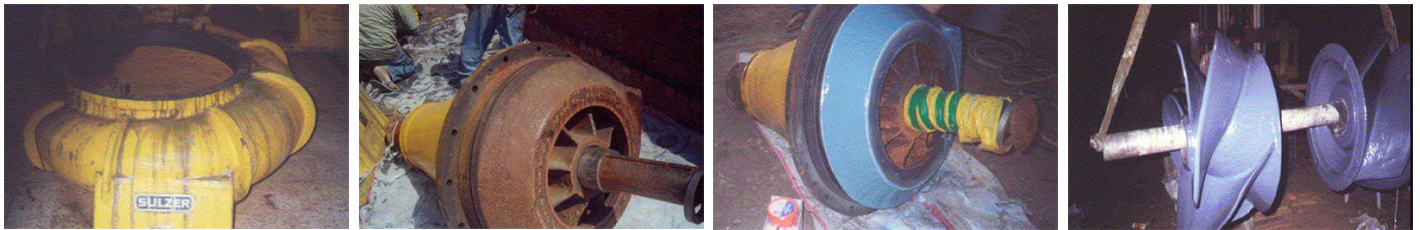
Описание фотографий

Коррозионные повреждения диффузоров, корпусов и рабочих колес привели к снижению КПД насосов.

* 1. Корпуса, повреждённые коррозией. 2. Диффузор, повреждённый коррозией. 3. Покрытие нанесено на диффузор. 4. Завершено нанесение покрытия на рабочие колеса. ,

Всего было отремонтировано пять насосов, что привело к экономии \$700 000 - стоимости новых насосов. По прошествии пяти лет насосы всё ещё находились в эксплуатации, сохраняя высокие показатели КПД и, соответственно, обеспечивая экономию электроэнергии. КПД насосов был увеличен на 8% их исходного уровня.
