# АВАРИЙНАЯ ГЕРМЕТИЗАЦИЯ ТЕЧИ ТРАНСФОРМАТОРА С ПОМОЩЬЮ BELZONA

ID: 1950

Трансформатор 450 кВт для подачи электричества местной водокачке.

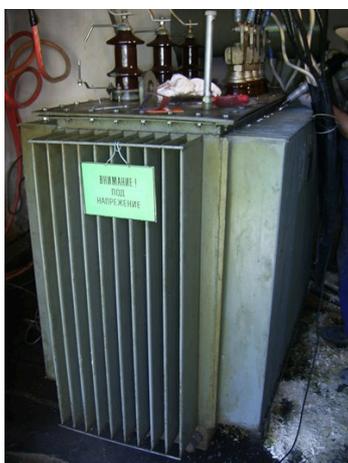
Течь трансформаторного масла сквозь пористые и треснувшие сварные швы.

\* 1. Трансформатор 2. Подготовка поверхности 3. Нанесение Belzona 9611 (ES Metal) (прежде именуемый 1291) для остановки течи 4. Нанесение Belzona® 1161 на проблемный участок ,
