# СВЕТ ПРОДОЛЖАЕТ ГОРЕТЬ БЛАГОДАРЯ BELZONA

Заявление: GSS-Gaskets, Seals and Shims

Местоположение Электрическая подстанция,

клиента: Великобритания

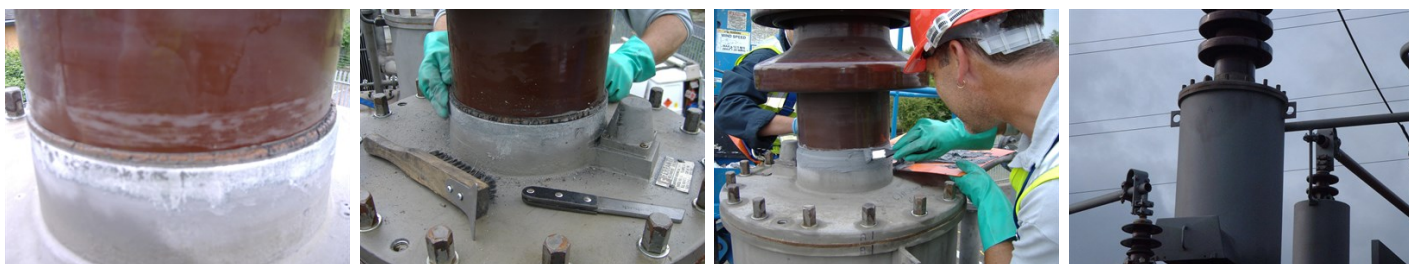
Из-за смещения башни трансформатора масло начало проникать через вкладыш, что привело к образованию течи.

\* 1. □Обнаружение течи 2. □Подготовка поверхности 3. □Нанесение Belzona® 1161 4. □Вид отремонтированного на месте трансформатора ,

Замена фарфорового вкладыша трансформатора в электрической подстанции.

Применение было проведено в соответствии с обновлённой версией листовки о применении материалов Belzona Know-How System Leaflet VPF-11a.

На время замены трансформатора был взят в аренду генератор, стоимостью £50,000 в неделю. Для замены трансформатора потребовалось бы не менее 4 недель работы и оплаты генератора, при этом был бы необходим запасной трансформатор. Ремонт Belzona занял 12 часов и обошёлся в £1,000.
