СВЕТ ПРОДОЛЖАЕТ ГОРЕТЬ БЛАГОДАРЯ BELZONA

ID: 1952

Местоположение Электрическая подстанция,
клиента: Великобритания
Дата подачи Июнь 2006
документов:

Продукты: * Belzona ® 1161 (Супер UW Металл) ,

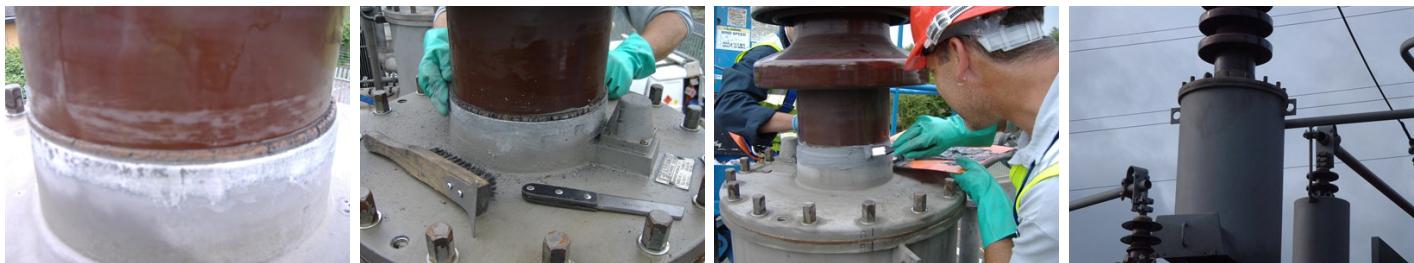
Описание фотографий

Из-за смещения башни трансформатора масло начало проникать через вкладыш, что привело к образованию течи.

* 1.□Обнаружение течи 2.□Подготовка поверхности 3.□Нанесение Belzona® 1161 4.□Вид отремонтированного на месте трансформатора ,

Замена фарфорового вкладыша трансформатора в электрической подстанции.

Применение было проведено в соответствии с обновлённой версией листовки о применении материалов Belzona Know-How System Leaflet VPF-11a.

На время замены трансформатора был взят в аренду генератор, стоимостью £50,000 в неделю. Для замены трансформатора потребовалось бы не менее 4 недель работы и оплаты генератора, при этом был бы необходим запасной трансформатор. Ремонт Belzona занял 12 часов и обошёлся в £1,000.
