# BELZONA® 1521 ЗАЩИЩАЕТ ВОДО/НЕФТЕ/ГАЗОВЫЕ РАЗДЕЛИТЕЛИ

ID: 1954

Водо-/нефте-/газовый разделитель

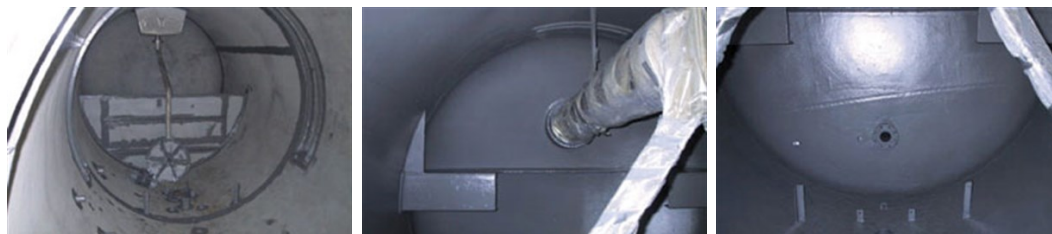
## Описание фотографий

Коррозия оборудования, вызванная разрушением системы внутреннего покрытия, привела к необходимости его полной замены.

\* 1. Выборочная покраска проблемных сварных швов, насадок и скоб. 2. Результат нанесения продукта на верхнюю часть камеры. 3. Результат ремонта участка водослива и скоб. ,

После дробеструйной обработки выборочная покраска всех насадок, сварных швов и скоб была завершена с помощью Belzona ® 1391 (Керамик НТ Металл). После вторичной дробеструйной обработки продукт Belzona ® 1521 (HTS1 Металл) был нанесён методом безвоздушного распыления с подогревом.
