# BELZONA ПРЕДОСТАВЛЯЕТ ДОЛГОВРЕМЕННУЮ ЗАЩИТУ В УСЛОВИЯХ ПРИСУТСТВИЯ ВЫСОКОТЕМПЕРАТУРНОЙ СЕРЫ

ID: 1955

Местоположение: Нефтеперерабатывающий  
клиента: завод, Великобритания

Внутреннее оборудование серной ямы

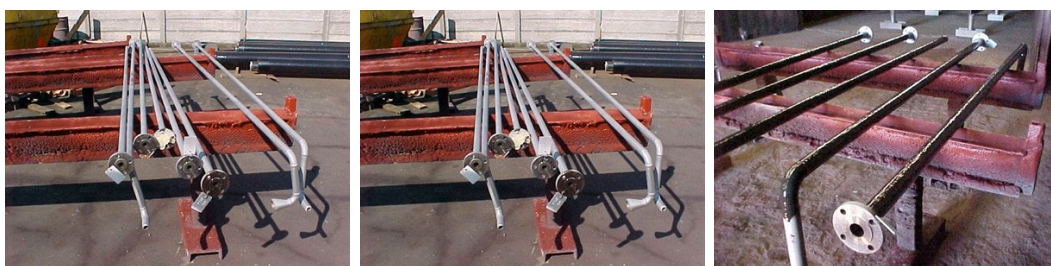
При температуре 118-128°, сера стала причиной сильной коррозии

\* 1. Трубы, подготовленные к нанесению продукта. 2. Нанесение Belzona ® 1591 кистью. 3. Трубы с покрытием Belzona. ,

Нанесение было проведено в соответствии с листовкой о применении материалов (Belzona® Know-How System Leaflet) VPF-2.

Первое нанесение было пробным. Нанесённый материал сохранял свои эксплуатационные качества на протяжении 4 лет, что приятно удивило заказчика. После пробного нанесения покрытие было также нанесено на трубопровод, люки-лазы, внутренние детали насоса, индукционные катушки и точки обзора.
