BELZONA ® 5851 ПОМОГАЕТ ИЗБЕЖАТЬ ОСТАНОВКИ ПРОИЗВОДСТВА

Заявление: VPF-Valves, Pipes and
Fittings

Местоположение Буровая установка на
клиента: Северном море

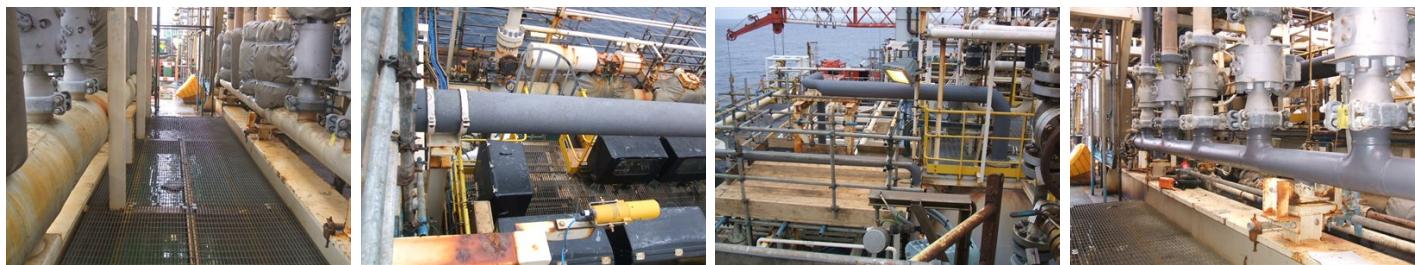
Описание фотографий

Потеря изначального покрытия краски подвергло трубопровод риску коррозионного растрескивания в местах, где испытывалась противопожарная дренчерная система.

* 1.□Манифольд, показывающий разрушение краски. 2.□Нанесение Belzona® 5851 на оголённый трубопровод. 3.□Нанесение Belzona® 5851 на оголённый трубопровод. 4.□Нанесение Belzona® 5851 на манифольд. ,

Разрушение лакокрасочного покрытия на высокотемпературных дуплексных линиях

Нанесение было проведено в соответствии с листовкой о применении материалов (Belzona® Know-How System Leaflet) VPF-2. Трубопровод был подвергнут паровой дробеструйной обработке для устранения отшелушившейся краски и солей с покрытия.

Ремонт был проведен без вывода платформы из эксплуатации, и работа буровой установки продолжалась. Стоимостьстоя, измеряемая в стоимости потерянной продукции, могла бы составить миллионы долларов в день. Отзывы компании RBG указали на преимущества использования этой системы
