# BELZONA СЭКОНОМИЛА НЕФТЕПЕРЕРАБАТЫВАЮЩЕМУ ЗАВОДУ МИЛЛИОНЫ

ID: 1957

Местоположение: *Нефтеперерабатывающий завод*

Вышка регенерации амина, оперирующая при температуре выше 120°C, в условиях с содержанием сероводорода и дигликолямина.

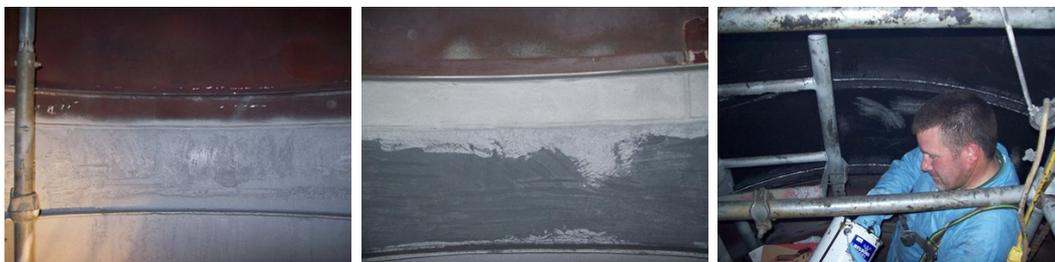
## Описание фотографий

Коррозионная технологическая среда и высокие температуры стали причинами агрессивной, быстро распространяющейся коррозии. Игнорирование проблемы коррозии могло привести к уменьшению минимальной толщины стенки этой ёмкости, что привело бы к остановке производства.

\* 1. Участок после дробеструйной обработки 2. Участок, отремонтированный с помощью Belzona® 1511 3. Нанесение Belzona® 1591 4. Результат нанесения после проверки на микроотверстия ,

Belzona® 1511 и Belzona® 1591 были нанесены в соответствии с листовкой о применении материалов (Belzona Know-How System Leaflet) TCC-5.

Рассматривались два варианта ремонта - применение Belzona или приварка заплат к повреждённым участкам. Стоимость применения продукта Belzona составила менее чем \$40,000, включая затраты на продукт и работу. Ремонт был завершён в течение 3 дней. Приварка заплат обошлась бы в \$100,000, включая стоимость продукта и работу. Этот ремонт занял бы

10 дней. При этом один день простоя обошёлся бы компании в \$9,000,000. Таким образом, применение продукта Belzona позволило сэкономить нефтеперерабатывающему заводу свыше \$63,000,000!
