# СЦЕПЛЕНИЕ ПЛАСТИН РЕЗЕРВУАРА С ПОМОЩЬЮ BELZONA

Местоположение клиента: Нефтеперерабатывающая компания, Мерсисайд, Великобритания

Дырявая крыша резервуара для хранения

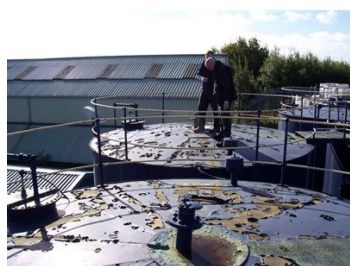
Покрытие начало отслаиваться от крыши резервуара, оголяя сталь под ним. Сталь, в свою очередь, начала корродировать, образуя дыры в крыше.

\* 1. Общее состояние крыш резервуаров 2. Дробеструйная обработка поверхности 3. Пластины и нанесение Belzona® 5811 4. Результат нанесения ,
