BELZONA РЕМОНТИРУЕТ РАЗРУШЕННЫЕ ИЗОЛЯТОРЫ

ID: 2002

Местоположение Электростанция, Франция
клиента:

Субстрат: Фарфор

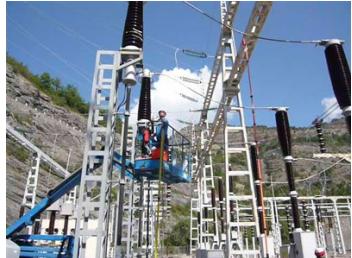
Разрушенный изолятор представлял угрозу безопасности объекта.

* 1.□Общий вид подстанции 2.□Разрушенный изолятор 3.□Результат ремонта 4.□Воссоздание изначального профиля в увеличенном масштабе ,

Эластомер Belzona использовался для взятия образца с неповрежденного участка, который был далее использован в качестве формы для воссоздания изначального профиля с помощью Belzona® 8111.
