ФЛАНЕЦ ТРАНСФОРМАТОРА ИЗОЛИРОВАН С ПОМОЩЬЮ BELZONA®

ID: 2003

Течи масла в болтовых соединениях фланца

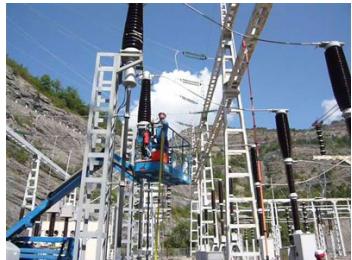
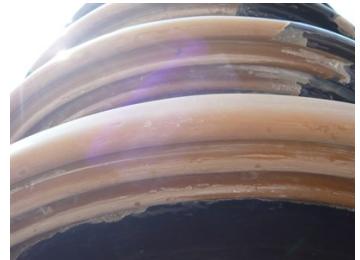
Описание фотографий

* 1.□Участок течи 2.□Применение зачистной машинки MBX (Bristle Blaster) для подготовки поверхности к нанесению продукта 3.□Нанесение Belzona® 9341 и Belzona® 1161 на фланцевое соединение 4.□Результат нанесения продукта ,

Применение было проведено в соответствии с листовкой о применении материалов - Belzona Know-How System Leaflet VPF-11a. Поверхность была подготовлена с помощью зачистной машинки MBX (Bristle Blaster). Затем были использованы Belzona® 9341 (Армирующая лента) и Belzona® 1161 для герметизации фланцевого соединения.

Нанесение было выполнено за короткий период времени без значительных усилий. Работа выполнена без необходимости спуска масла. Тolerантные свойства Belzona® 1161, по отношению к поверхности нанесения продукта, позволили проведение эффективного ремонта на поверхности, загрязненной маслом.
