# BELZONA РЕМОНТИРУЕТ ТЕЧЬ ПЛАСТИН ТРАНСФОРМАТОРА

ID: 2005

Местоположение Электростанция,  
клиента: Великобритания

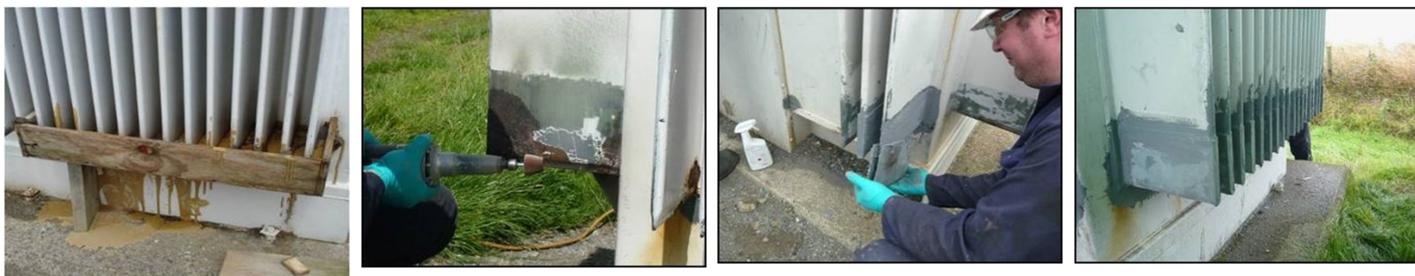
## Описание фотографий

Нижний край пластин корродировал и начал течь. Повреждение лакокрасочного покрытия было спровоцировано действиями животных (овец) , в частности - трением о пластины.

\* 1. □Предыдущий пробный ремонт 2. □Подготовка поверхности 3. □Приклеивание с помощью Belzona® 1161 4. □Результата применения продукта ,

Применение было проведено в соответствии с листовками о применении материалов - Belzona Know-How System Leaflet TCC-1. После подготовки поверхности вручную, заготовленные накладные листы были приклеены к корродированным участкам.

Заказчик безуспешно пробовал герметизировать течи, перед тем как он обратился к Belzona. Belzona® 1161 обеспечивает эффективную адгезию на участках, загрязненных маслом, следовательно, ремонт с использованием накладных листов будет эффективен на протяжении долгих лет.
