РЕМОНТ РАЗРУШЕННЫХ ИЗОЛЯТОРОВ С ПОМОЩЬЮ BELZONA®

ID: 2006

Промышленность:
Power
Station:

Местоположение Электростанция, Египет
клиента:
Дата подачи Октябрь 2005
документов:

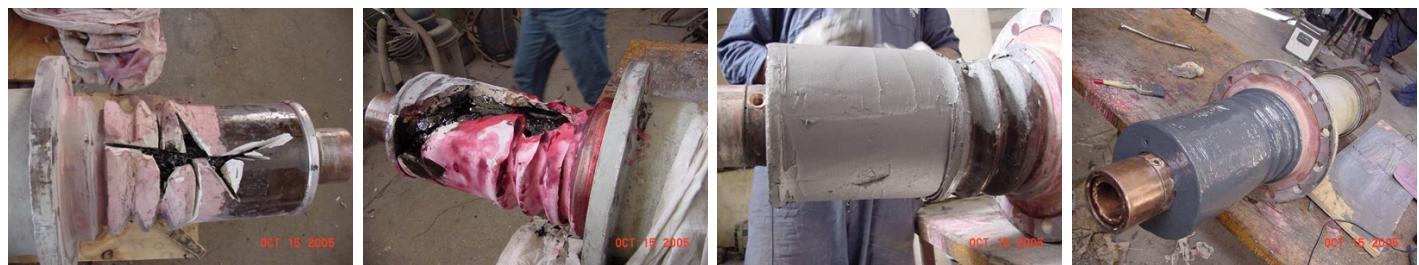
Описание фотографий

Два изолятора треснули и разрушились. Повреждена также медная труба в одном из изоляторов.

* 1. Поврежденный изолятор 2. Второй изолятор 3. Нанесение Belzona® 1111 для заполнения трещин и разрушенных участков 4. Изолятор после ремонта ,

Применение было проведено в соответствии с листовкой о применении материалов - Belzona Know-How System Leaflet VPF-1 и 2. Изначальные профили были восстановлены с помощью Belzona® 1111; в качестве гладкого верхнего слоя поверхности использован Belzona® 1391 .

При помощи продукта Belzona, поврежденные изоляторы были успешно восстановлены, позволив заказчику сэкономить время и деньги на замену установок. После ремонта сопротивление изоляторов в сухих условиях составило приблизительно 5 кОм, что намного выше сопротивления изоляторов до ремонта.
