# РЕМОНТ ПАТРУБКА С ПОМОЩЬЮ ВКЛАДЫША BELZONA

ID: 2007

Местоположение Платформа в Северном море  
клиента:

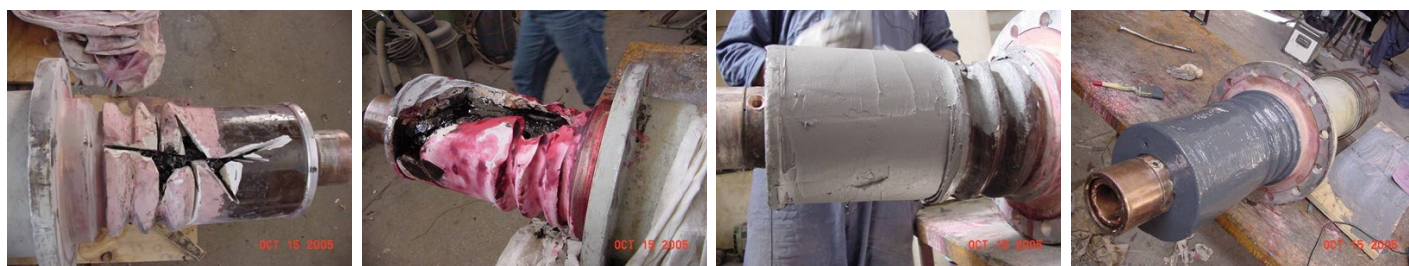
## Описание фотографий

Традиционный ремонт повреждения коррозии на трубопроводе патрубка малого диаметра не был эффективен. Патрубки быстро разрушались, так как покрытие было нанесено с микроотверстиями из-за невозможности подготовки внутренней поверхности патрубков.

\* 1. Повреждение патрубка малого диаметра 2. Вкладыш Belzona® 1111 3. Вкладыш, приклеенный в патрубок, и покрытие камеры 4. Вид вкладыша со стороны фланца ,

Вкладыш, соответствующий диаметру патрубка, был изготовлен с помощью Belzona® 1111 и приклеен с помощью Belzona® 1321 в соответствии с листовкой о применении материалов (Belzona® Know-How System Leaflet) TCC-16b.
