BELZONA УКРЕПЛЯЕТ НАПОЛЬНОЕ ПОКРЫТИЕ НА ШОКОЛАДНОЙ ФАБРИКЕ

Заявление: FPA-Floor Problem Areas

Субстрат: Бетон

Продукты: * Belzona® 5231 (SG Ламинат) ,

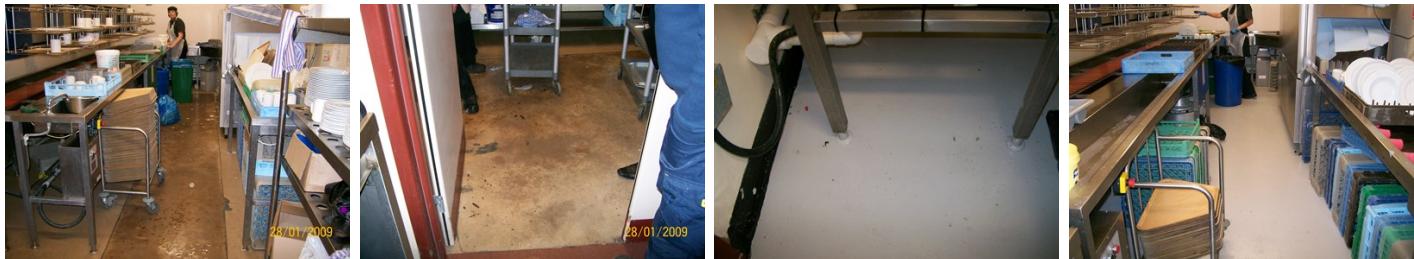
Описание фотографий

Существующее покрытие начало разрушаться, а участки покрытия основной пешеходной зоны полностью удалены, оставляя под ними незащищенный покрытием слой бетона. Это не только портило внешний вид напольного покрытия, но и вызвало опасность для здоровья, так как пол невозможно было адекватно очистить, потому что частицы пищи застревали в поверхности.

* 1.□Участки напольного покрытия, требующие ремонта 2.□Участки напольного покрытия, требующие ремонта 3.□Результат применения Belzona 4.□Результат применения Belzona ,

Остаток изначального покрытия пола был снят и весь участок бетонного покрытия был покрыт Belzona® 5231 (SG Ламинат). Применение было выполнено в соответствии с листовками по применению Belzona (Know-How System Leaflets) FPA-3.

Результаты работы полностью оправдали требования и ожидания заказчика. Покрытие Belzona является противоскользящим и обеспечивает гигиенически чистую поверхность, на которой не задерживаются бактерии.
