BELZONA ВОССТАНАВЛИВАЕТ НАПОЛЬНОЕ ПОКРЫТИЕ В ПЕКАРНЕ

Местоположение Пекарня, Северная Ирландия

Заявление: FPA-Floor Problem Areas

Субстрат: Бетон

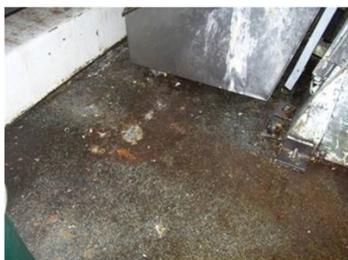
Масла, мука и моющая вода затекали под тестомесильную машину. Необходимо было создать уклон для улучшения водоотвода и облегчения очистки этой санитарной зоны.

* 1. Проблемный участок пола 2. Проблемный участок пола после очистки и абразивной обработки 3. Нанесение кондиционера Belzona 4. Результат нанесения Belzona® 4131 ,
