BELZONA SCHÜTZT SEDIMENTATIONSBECKEN

Industrie: Chemie & Petrochemie

Anwendung: Tanks und Eindämmungsbereiche für Chemikalien

Eisen(III)-sulfat-Absetzbecken

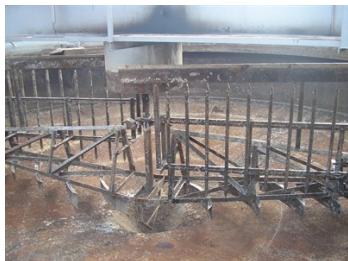
Das Becken wies schwerwiegende Korrosionsschäden auf.

* 1. Tank mit schwerwiegender Korrosion 2. Sandstrahlen des Tanks 3. Vorbereitungen für das Airless-Spritzen 4. Tank nach der Anwendung ,
