# SANIERUNG VON SAUGGLOCKEN

Standort des Kunden: Kraftwerk, Missouri

Saugglocken zweier Kühlwasserpumpen

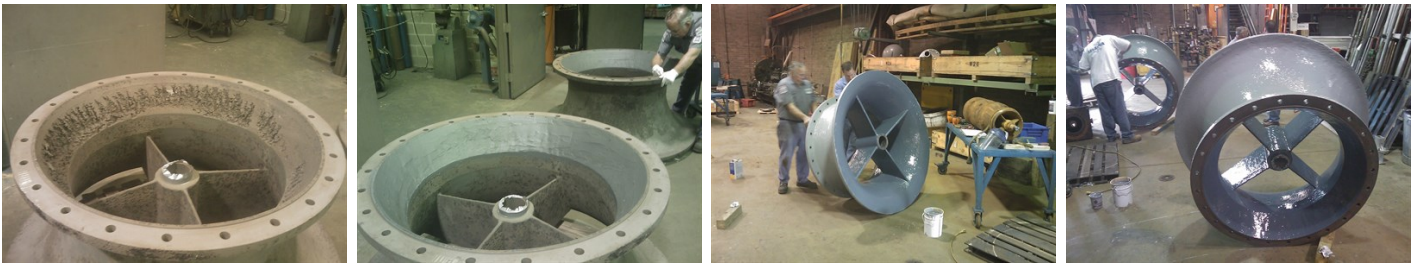
## Fotobeschreibungen

Durch Erosion entstanden schwerwiegende Schäden am Metall. Die hervorgerufenen Löcher zogen sich z.T. komplett durch das Substrat durch. Der Effizienzverlust und außerplanmäßige Stillstandzeiten hatten den Kunden bereits dazu veranlasst, über einen Ersatz des Maschinenteils nachzudenken.

\* 1. Deutlich sichtbare Erosion 2. Auftrag von Belzona 1311 (Ceramic R-Metal) 3. Auftrag von Belzona 1321 auf die Innenflächen (Ceramic S-Metal) 4. Auftrag von Belzona 5811 (Immersion Grade) auf die Außenflächen ,

Die Saugglocken wurden „fast blank“ sandgestrahlt. Die Anwendung wurde gemäß den Belzona Systeminfoblättern CEP-3, -4 & -5 durchgeführt. Danach wurde Belzona 1311 (Ceramic R-Metal) für den Wiederaufbau auf Originalgröße auf das Gehäuse aufgetragen. Das Innere wurde anschließend mit Belzona 1321 (Ceramic S-Metal) und das Äußere mit Belzona 5811 (Immersion Grade) beschichtet.
