# BESCHICHTUNG EINES WASSERTANKS MIT BELZONA

ID: 2091

Anwendung: Tanks und Eindämmungsbereiche für Chemikalien

Standort des Kunden: Lebensmittelhersteller, GB

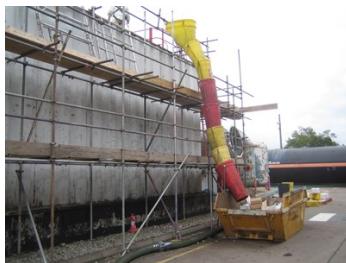
\* 1. Abfallentsorgung (Schutt und Müll) aus dem Tank 2. Hebevorrichtung auf dem Tankdeckel für den Transport von Material und Personal 3. Tankinneres vor der Beschichtung 4. Tankinneres nach der Beschichtung ,

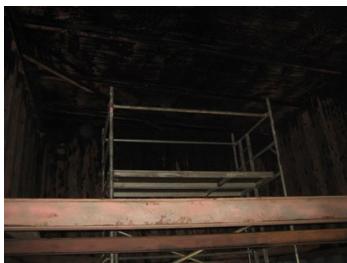
Im Verlauf mehrerer Jahre nutzte sich die Innenbeschichtung so stark ab, dass der Tank zum Schluss undichte Stellen aufwies und die Wasserqualität beeinträchtigt wurde.
