# LES CONDENSEURS SOUS TURBINE A VAPEUR INTACTS APRES 17 ANNEES DE SERVICE

ID: 2100

Industrie: *Énergie*Localisation du client: *Centrale électrique, Thaïlande*Application: *Échangeurs de chaleur*Date de la demande: *Octobre 1993*Substrat: *Acier Carbone*Des produits: *\* Belzona® 1311 (Ceramic R Metal) Belzona® 1321 (Ceramic S Metal) ,*

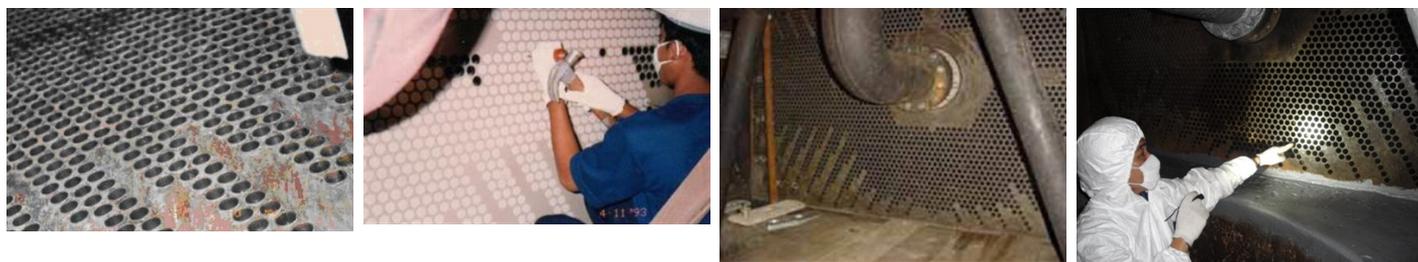
## Descriptions des photographies

*Corrosion par piqûre liée au problème de corrosion bimétallique autour des tubes et de la présence d'ions chlorure présents dans l'eau de la rivière*

\* 1. Plaque tubulaire corrodée avant le revêtement en 1993 2. Après sablage (attention portée sur les gants afin de ne pas contaminer la surface) 3. Inspection réalisée en 2005 4. Inspection réalisée en 2010 ,

L'application a été réalisée in-situ selon les procédures Belzona HEX-1. Le substrat a été nettoyé afin de retirer les sels incrustés dans le métal.

Depuis l'opération, les inspections régulières ont prouvé l'excellente tenue du revêtement. En 2005, la totalité du revêtement de la plaque tubulaire était intacte, ne montrant aucun signe de dégradation. Une inspection en février 2010, soit après 17 années en service, a confirmé une protection parfaite offerte par le revêtement. Seulement environ 10% de la surface était endommagée, et ceci est expliqué par des dommages mécaniques. Ces zones ont été réparées avec les résines Belzona avant la remise en service.
