# BELZONA PROLONGE LA VIE D'UN BASSIN DE RETENTION

ID: 2101

Localisation du client: Usine agroalimentaire, France

Application: Réservoirs et zones de confinement de produits chimiques

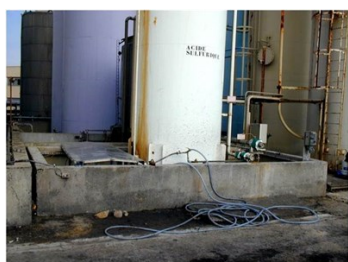
Forte attaque du béton due aux fuites et contaminations lors des opérations de dépotage. L'étanchéité n'est plus garantie et l'intégrité de l'ouvrage est menacée (supports de la capacité).

\* 1. Vue avant travaux 2. Vue avant travaux, int&egrave;grit&egrave; compromise 3. Vue apr&egrave;s calage 4. Travaux termin&egrave;s ,

Restructuration du béton et calage des pieds au mortier de synthèse Belzona 4111 (Magma Quartz); protection de l'ensemble avec Belzona® 4311 (Magma CR1).
