# BELZONA PROTEGE LES UNITES DE DESULPHURISATION

Localisation du client: *Unité de désulfuration, Centrale électrique, Etats-Unis*

Application: *Vannes, tuyaux et raccords*

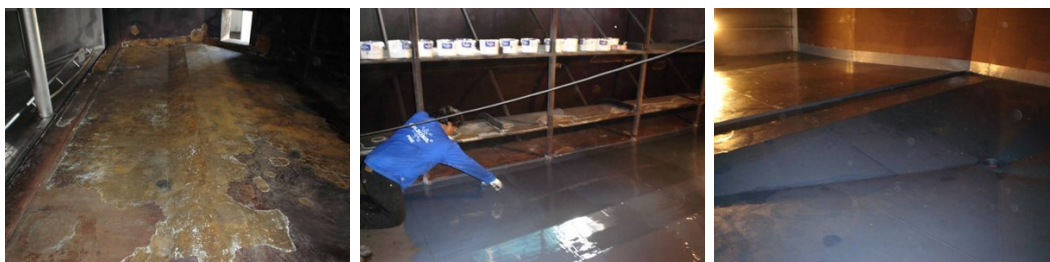
## Descriptions des photographies

*Corrosion par condensation d'acide sulfurique à hautes températures*

\* 1.Support avant application 2.Application de Belzona 1391 3.Application terminée ,

Après sablage, le substrat a été revêtu d'une couche de Belzona 1391.

L'application a été réalisée dans un délai très court. Le revêtement offre une excellente protection à hautes températures. En cas de condensation d'acide sulfurique, Belzona 1391 offre une résistance chimique suffisante.
