# BELZONA RESOUT LES PROBLEMES D'ATTAQUE ACIDE

Application: Réservoirs et zones de confinement de produits chimiques

Regard à l'écoulement de produits chimiques

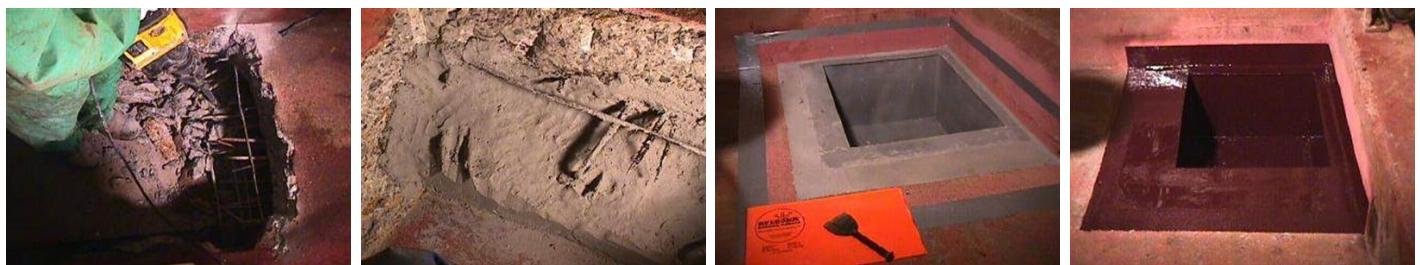
L'acide chlorhydrique étant entraîné par une voie d'eau dans le regard, le béton a été totalement détruit par l'acide.

\* 1. Etendue des dégâts 2. Belzona recharge les manques 3. Regard reconstruit 4. Regard protégé;

Lors du retrait de la caisse de protection d'origine, des dégâts importants sont découverts dans le béton, laissant seulement apparaître les fers à béton. Muni de pistolets à air chaud, les manques sont rebouchés puis le regard est protégé en insérant et collant un caisson métallique revêtu contre les attaques acides. Ces travaux ont été menés en respectant le délai fixé de 3 jours. L'application a été inspectée en 2007 et le regard est toujours intact. Le problème est totalement résolu.
