# BELZONA 2141 PROTEGE LES PALES D'UNE TURBINE FRANCIS CONTRE LA CAVITATION

ID: 2111

Industrie: *Énergie*Localisation du client: *Centrale Hydroélectrique, Ontario, Canada*Application: *Pompes centrifuges*Date de la demande: *Août 1998 et Juillet 2001*Substrat: *Fonte*Des produits: *\* Belzona 2141 (ACR-Fluid Elastomer) Belzona 2941 (Elastomer SP-Conditioner),*

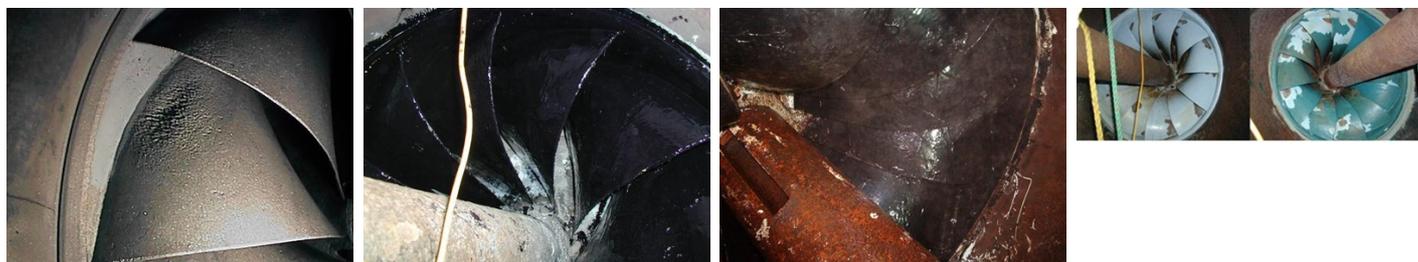
*La cavitation a entraîné des problèmes d'érosion sur le métal et engendre une diminution des performances de la turbine. Belzona 1341 et 1421 ont été appliqués en 1998 mais les revêtements ont souffert d'érosion dans cet environnement agressif.*

\* 1. Dommages causés par la cavitation 2. Après l'application du Belzona 2141 3. Après 34 mois de l'application du Belzona 2141 4. Après 36 mois en service de l'application du Belzona 1341 (&agrave; gauche) et de l'application du Belzona 1421 (&agrave; droite),

L'inspection du Belzona 2141 en 2002 ne présentait aucun dommage. L'inspection complémentaire 34 mois plus tard ne présentait aucun signe d'échec.

## Procédé d'application

Suite au sablage, le conditionneur Belzona 2941 a été utilisé afin d'obtenir une adhésion optimale sur le substrat. Belzona 2141 a ensuite été appliqué manuellement sur l'une des turbines.
