BELZONA® 2141 PROTEGE LES PROPULSEURS D'ETRAVE D'UN FERRY A GRANDE VITESSE

ID: 2113

Propulseurs d'étrave d'un ferry à grande vitesse pouvant transporter 900 passagers et atteignant 38 nœuds.

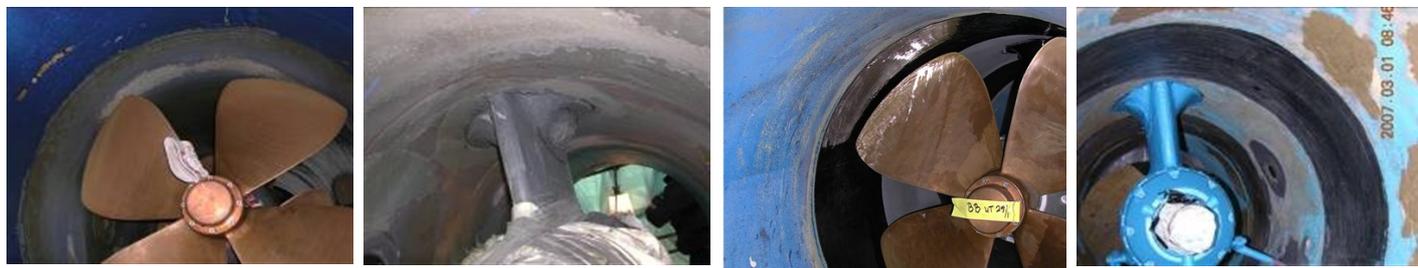
Descriptions des photographies

Des problèmes de cavitation sont présents dans les tunnels de propulseurs d'étrave bâbord et tribord. Des réparations annuelles ont été réalisées avec des revêtements de fibres de verre ou encore Belzona 1341. Cependant, une détérioration du métal était encore présente dans le tunnel.

* 1. Dommages localisés sur Belzona 1341 (bâbord) 2. Dommages étendus sur le revêtement fibre de verre (tribord) 3. Belzona 2141 (bâbord) 4. Inspection après 5 ans en service ,

Après avoir nettoyé la surface métallique du revêtement précédent, Belzona 2141 a été appliqué en suivant les procédures Belzona SOS-1 et SOS-2 modifiées.

Les inspections annuelles, et dernièrement en 2007, ont prouvé que Belzona 2141 protège efficacement des dommages causés par la cavitation. Ceci réduit la présence du navire à quai à intervalle biennuel, en lieu et place d'une maintenance annuelle. Le client envisage désormais de revêtir avec Belzona l'autre zone non protégée .
