# BELZONA REND LES MARCHES DE CE CENTRE DE CONFERENCE ANTIDERAPANTES!

ID: 2116

Localisation du client: Centre International de Conférence – Angleterre

Les marches de l'entrée principale du centre de conférence

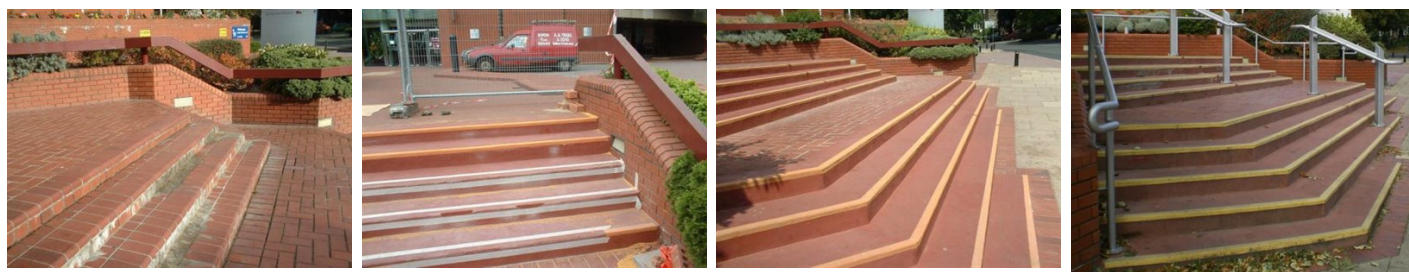
La finition des carreaux des marches présentait un risque lorsque ceux-ci étaient humides. De plus, le passage piétonnier permanent, ainsi que l'usage détourné des marches par les jeunes en planche à roulettes ont entraîné la nécessité d'une rénovation afin de faire perdurer l'image de marque du centre de conférence.

\* 1. Situation initiale des marches de l'entrée principale du centre de conférence 2. Les bandes antidérapantes appliquées 3. Application terminée 4. Application après 6 ans en service ,

L'application a été réalisée selon les procédures Belzona FPA-1 et FPA-8.

Le client était extrêmement satisfait avec l'apparence esthétique de l'application, particulièrement car la couleur correspondait à la couleur du logo du centre. Après 6 ans en service, les marches sont toujours en parfait état et la surface, étant rugueuse, n'est plus endommagée par les planches à roulettes.
