REPARATION BELZONA D'UNE BANDE TRANSPORTEUSE

Localisation du client: *Centrale électrique, Bulgarie*

Application: *Machines de manutention de solides*

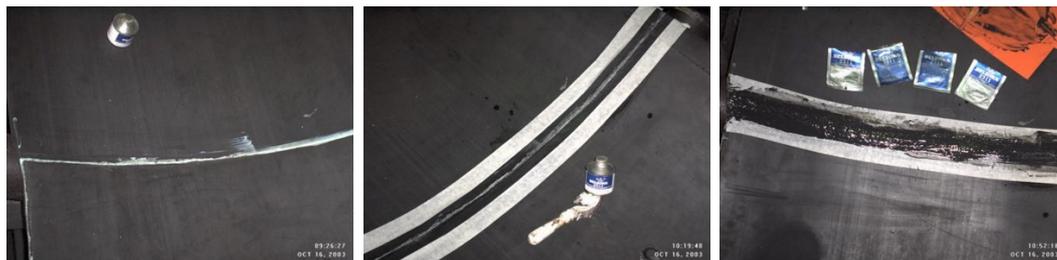
Descriptions des photographies

Défaillance du joint due à l'humidité

* 1. Joint d'origine 2. Surface de réparation délimitée et conditionnée 3. Application terminée ,

Joint précédemment vulcanisés par la société Tip Top, sur une bande transportant du charbon.

L'application a été réalisée selon la procédure Belzona SHM-6.

La réparation Belzona réduit le temps d'arrêt et elle est accomplie sans équipement spécialisé de vulcanisation. Cette réparation a duré plus de 3 ans et les produits Belzona sont régulièrement utilisés dans l'usine pour des réparations de bandes transporteuses.
