BELZONA ETANCHE UN RESERVOIR DE STOCKAGE DE CARBURANT

ID: 2126

Localisation du client: Usine chimique, Ontario, Canada

Un réservoir de stockage de carburant.

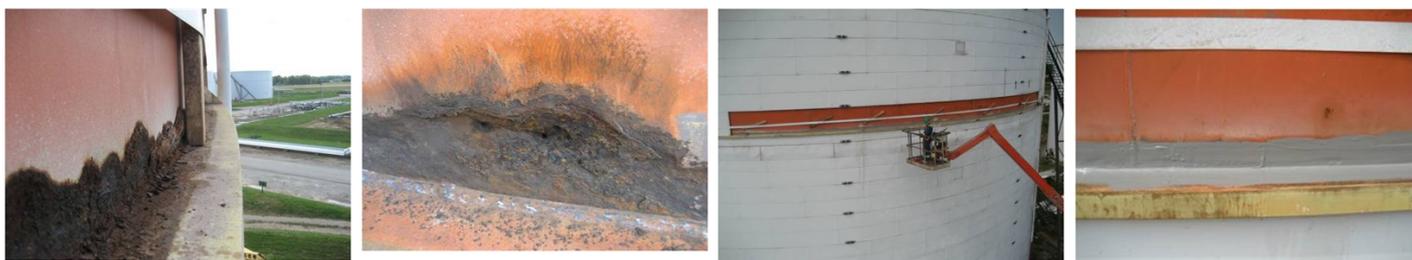
Descriptions des photographies

De l'eau s'est accumulée sur cette poutre de renfort causant alors une corrosion localisée considérable.

* 1. Large zone corrodée. 2. S&v&rité de la corrosion nettement visible. 3. Utilisation d'une grue de levage pour acc&der ` la zone de réparation. 4. Application chevé ,

L'application a été effectuée en accord avec procédure Belzona TCC-1. L'application a été réalisée depuis la grue.

Belzona 1161 a été utilisé en raison d'une difficulté d'accès et de retrait de la condensation dans la zone de réparation. L'application demeure en excellent état à l'heure d'aujourd'hui, et ce, sans problème particulier.
