BELZONA REFAIT LA SURFACE DE ROULEAUX DE TEST DE FREINAGE

ID: 2127

Rouleaux d'un banc de freinage de voitures Brekon 131-4S.

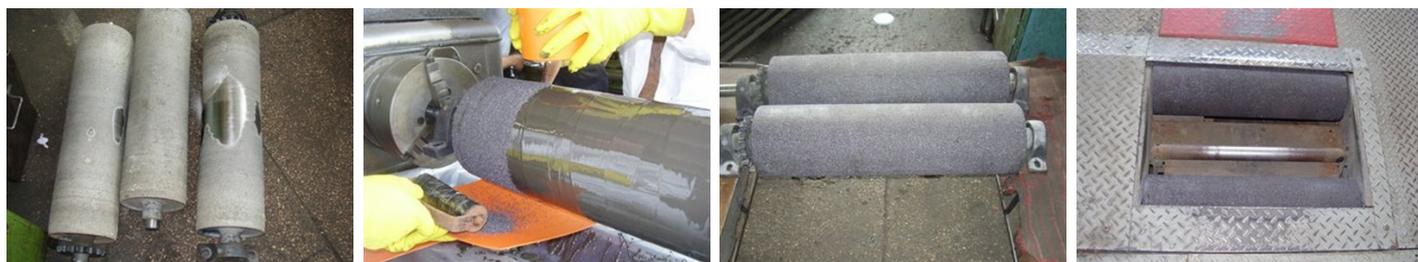
Descriptions des photographies

Revêtement antidérapant d'origine sur les rouleaux de frein usé.

* 1. Rouleaux de test de freinage usés; 2. Application du système Belzona. 3. Application terminée; 4. Photographie après 2 ans en service et plus de 12 000 essais de freinage. ,

L'application a été effectuée en accord avec la procédure Belzona SHM-12.

L'application Belzona a permis d'éviter des coûts de remplacement ainsi qu'une panne de l'équipement. Entre 2007 et 2009, plus de 12 000 essais de freinage ont été réalisés, ce qui constituait un résultat très satisfaisant pour le client. Une lettre de témoignage de ce dernier sur cette application est disponible.
