BELZONA REPARIERT BESCHÄDIGTE ISOLATOREN

ID: 2129

Standort des Kunden: Energieversorgungsunternehmen,
Frankreich

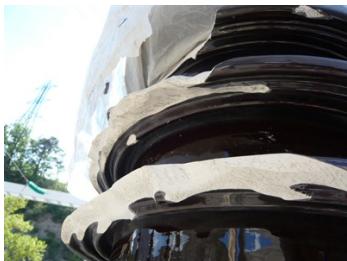
Beschädigter Isolator, der die Sicherheit auf dem Betriebsgelände beeinträchtigt.

* 1. Ansicht des Umspannwerks 2. Beschädigter Isolator 3. Abgeschlossene Reparatur 4. Nahaufnahme des wiederaufgebauten originalgetreuen Profils ,

Auf einer unbeschädigten Fläche wurde mit Belzona 2211 (MP Hi-Build Elastomer) ein Abdruck genommen. Mit diesem Formstück wurde anschließend mit Hilfe von Belzona 8111 (Mouldable Wood) das ursprüngliche Profil wiederaufgebaut.
