BELZONA ETANCHE DES FUITES DE GAZ SF6 SUR UN DISJONCTEUR

ID: 2131

Bague sur un disjoncteur de 330kV.

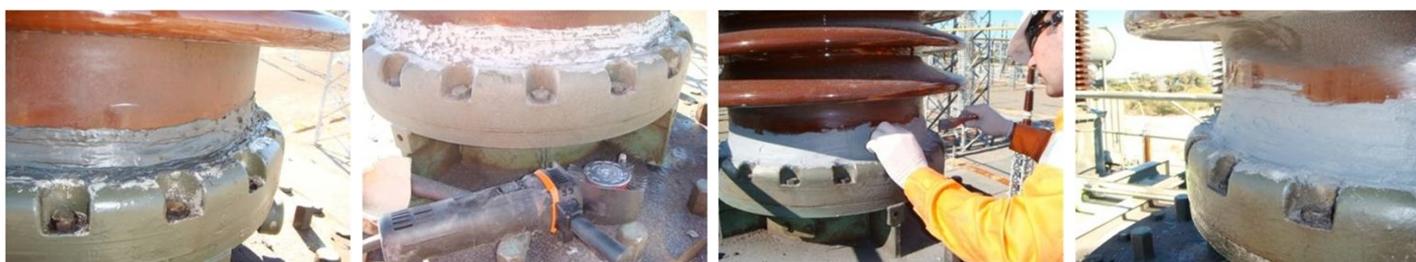
Descriptions des photographies

Fuites de gaz SF6 au travers de la bague d'étanchéité en porcelaine.

* 1. Echech de la réparation d'origine (continu de fuir). 2. Préparation de la surface à l'aide du MBX Bristle Blaster. 3. Application du Belzona 1161. 4. Vue de près de la réparation terminée.

L'application a été effectuée en accord avec la procédure Belzona VPF-11a. La préparation de surface a été réalisée à l'aide du MBX Bristle Blaster avant l'application du Belzona 1161 pour étancher la zone de fuite.

L'application a été réalisée d'une manière simple et rapide, et a créé avec succès un joint hermétique au gaz où les réparations précédentes n'avaient pas fonctionné.
