BELZONA REPARIERT SCHADHAFTE ISOLATOREN

ID: 2132

Standort des Kunden: Kraftwerk, Ägypten
Antragsdatum: Februar 2005

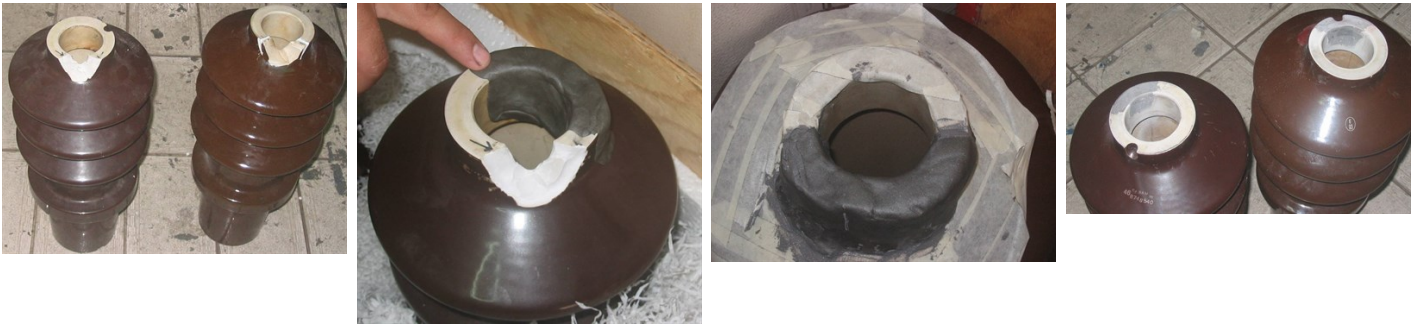
Fotobeschreibungen

Die Porzellanisolatoren waren an den Kanten beschädigt, sodass Öl aus dem angrenzenden Isolator eindringen konnte.

* 1. Die schadhaften Isolatoren 2. Herstellen des Formwerkzeugs an einer unbeschädigten Stelle des Isolators mit Belzona 1111 (Super Metal) 3. Neuformung der beschädigten Kante 4. Die zwei reparierten Isolatoren ,

Die Anwendung wurde gemäß dem Belzona Know-how System Infoblatt GSS-1 durchgeführt.

Dank Belzona konnte an diesen Isolatoren ein ernstes Problem gelöst werden. Anstelle eines Neukaufs konnte das Unternehmen mehr als 5,000 US\$ einsparen. Aufgrund der dielektrischen Stärke von Belzona 1111 (Super Metal) war das Produkt für diese Anwendung sehr gut geeignet.
