# BELZONA REPARIERT SCHADHAFTE ISOLATOREN

ID: 2132

Standort des Kunden: Kraftwerk, Ägypten  
Antragsdatum: Februar 2005

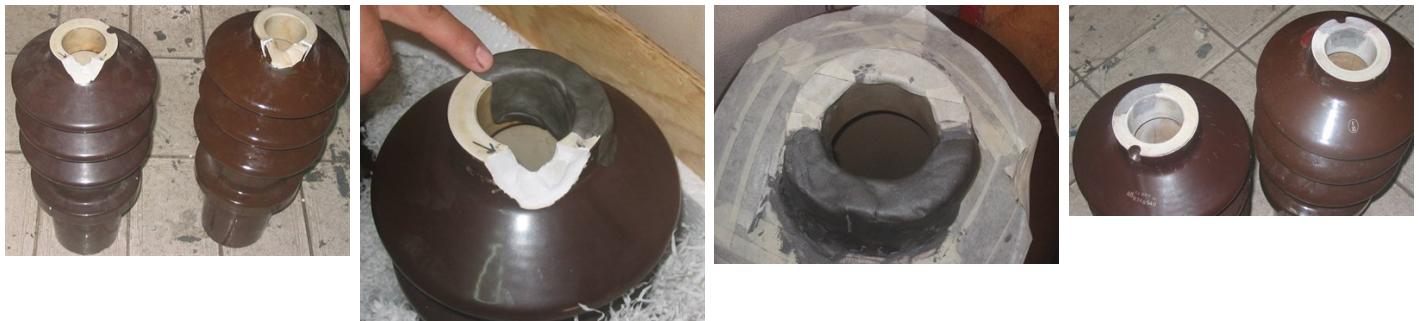
Die Porzellaniisolatoren waren an den Kanten beschädigt, sodass Öl aus dem angrenzenden Isolator eindringen konnte.

\* 1. Die schadhaften Isolatoren 2. Herstellen des Formwerkzeugs an einer unbeschädigten Stelle des Isolators mit Belzona 1111 (Super Metal) 3. Neuformung der beschädigten Kante 4. Die zwei reparierten Isolatoren ,

Die Anwendung wurde gemäß dem Belzona Know-how System Infoblatt GSS-1 durchgeführt.

Dank Belzona konnte an diesen Isolatoren ein ernstes Problem gelöst werden. Anstelle eines Neukaufs konnte das Unternehmen mehr als 5,000 US\$ einsparen. Aufgrund der dielektrischen Stärke von Belzona 1111 (Super Metal) war das Produkt für diese Anwendung sehr gut geeignet.
