# BELZONA REPARÉ DES TUYAUX D'INJECTION DANS UNE UNITÉ DE DESULFURATION DES GAZ DE COMBUSTION

ID: 2133

Localisation du client: *Centrale électrique, Thaïlande*

Application: *Vannes, tuyaux et raccords*

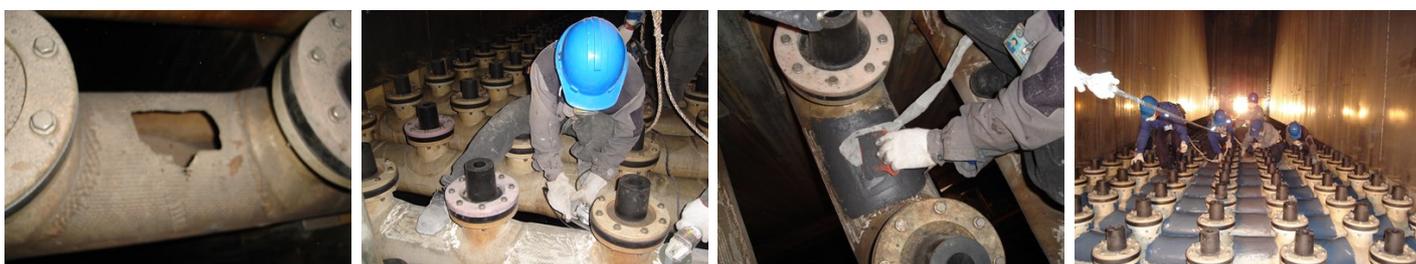
## Descriptions des photographies

*De l'eau de chaux est injectée dans les tuyaux. Celle-ci se déverse sur la canalisation de désulfuration de gaz reliant les tuyaux, causant alors l'apparition de trous.*

\* 1. Dommages typiques du tuyau. 2. Préparation de surface en cours. 3. Application en cours. 4. Application achevée.

L'application a été effectuée en accord avec la procédure Belzona VPF-11a. Belzona 1812 est utilisé pour la réparation des trous, puis recouvert de Belzona 1391.

Le Belzona 1311 avait été utilisé à l'origine pour la réparation de la canalisation, mais après 2 ans, Belzona 1391 s'est usé et a alors exposé une partie du Belzona 1311. La réparation a donc été refaite à l'aide du Belzona 1812. Ce système a été beaucoup plus performant et après 2 ans, ce dernier est intact à plus de 80%.
