# BELZONA DICHTET ISOLATOR AB

ID: 2134

Industrie: Leistung  
Anwendung: Dichtungen, Dichtungen und  
Ausgleichsscheiben  
Substrat: Porzellan und Aluminium  
Produkte: \* Belzona 2121 (D&A Hi-Coat Elastomer),

Standort des Kunden: Kraftwerk, British Columbia, Kanada  
Antragsdatum: August 2003

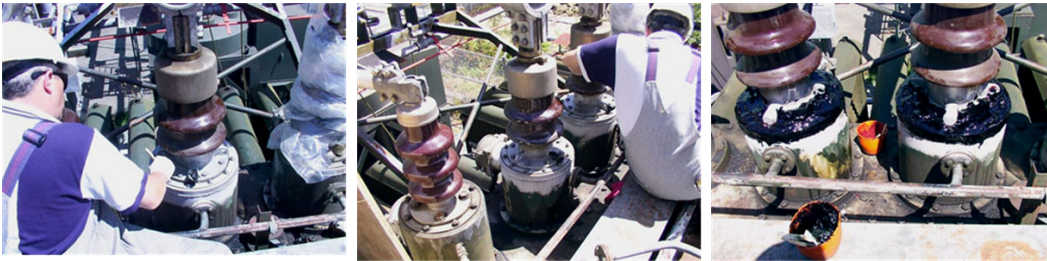
Die Dichtung innerhalb der Isolatoren war erodiert und Ölleckagen waren die Folge.

\* 1. Oberflächenvorbereitung 2. Abgeschlossene Oberflächenvorbereitung (Sandstrahlen) 3. Abgeschlossene Anwendung ,

Die Anwendung wurde gemäß dem Belzona Know-how System Infoblatt GSS-3 durchgeführt.
