VERBESSERTE SICHERHEIT IN EINER KÜCHE DANK BELZONA

ID: 2139

Problemzonen am Boden

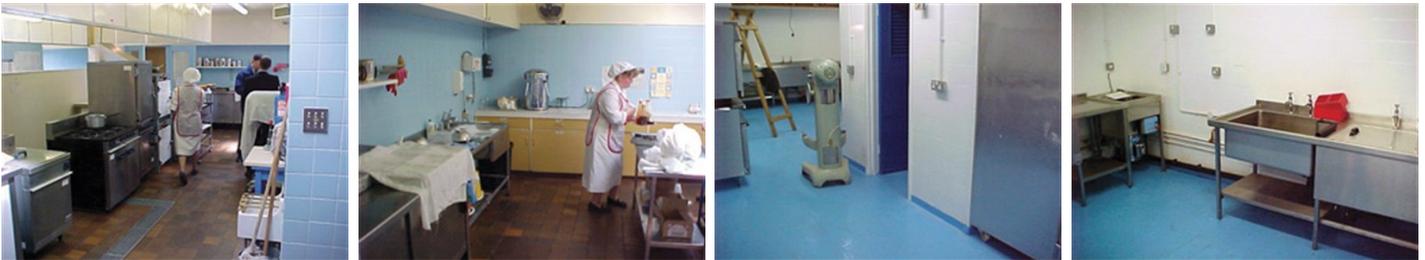
Fotobeschreibungen

Bei einer routinemäßigen Gesundheitsinspektion war auf Hygiene- und Sicherheitsprobleme im Bodenbereich hingewiesen worden, die vor der Wiedereröffnung des Schulbetriebs behoben werden mussten.

* 1. Küchenbereich vor der Belzona Anwendung 2. Waschbereich vor der Belzona Anwendung 3. Nach dem Auftrag von Belzona 5231 (SG Laminate) 4. Abgeschlossene Anwendung ,

Nach gründlichem Reinigen und Sandstrahlen der existierenden Fliesen wurden zwei Schichten Belzona 5231 (SG Laminate) aufgetragen.

Belzona 5231 (SG Laminate) stellte eine hygienische, nahtlose Bodenoberfläche mit dem richtigen Maß an Rutschfestigkeit her, sodass der Boden für das Küchenpersonal trittsicher begehbar war. Die Anwendung wurde fristgerecht während der kurzen Schulferien durchgeführt.
