BELZONA EVITE LE REMPLACEMENT DE COUDES DE TUYAUTERIE

ID: 2141

Localisation du client: Usine de production d'énergie / Plomin, Croatie

Application: Machines de manutention de solides

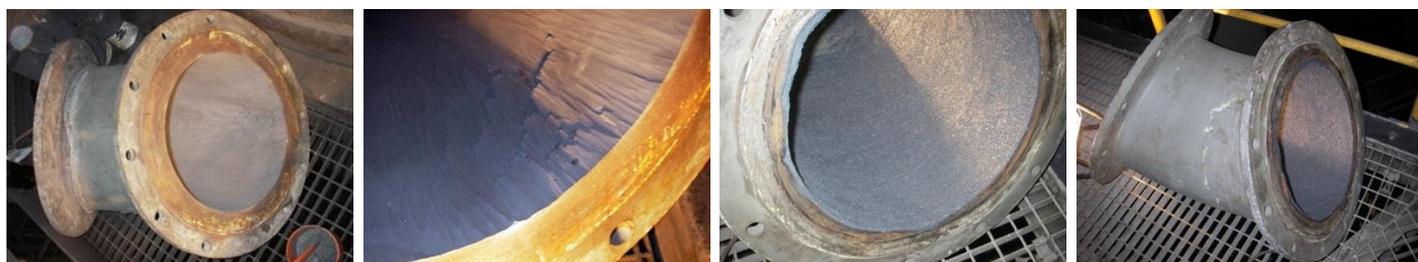
Descriptions des photographies

Les coudes, fabriqués en acier, avaient été sévèrement endommagés par l'abrasion, du fait de l'angle et de la force de projection de la poussière de charbon sur le rayon externe de leur partie interne. La plupart de ces coudes étaient en service depuis environ 9 ans, et les parties les plus endommagées montraient une réduction de 45 mm due à l'usure.

* 1. Tuyauterie endommagée 2. Vue rapprochée de la tuyauterie endommagée 3. Application de Belzona 1812 4. Application terminée ,

L'application fut effectuée selon la procédure Belzona SHM-8. Belzona 1812 fut appliqué sur les parties sablées sur une épaisseur d'au moins 3mm, en fonction de l'étendue de l'usure de la surface des coudes de tuyauterie. La quantité utilisée de Belzona 1812 varie entre 1 et 5 kg par coude de tuyauterie.
