BELZONA REPARÉ ET PROTÉGÉ UNE UNITÉ DE DESSALAGE

Localisation du client: Compagnie pétrolière, Egypte

Application: Réservoirs et zones de confinement de produits chimiques

Unité de dessalage

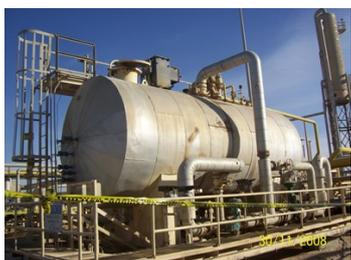
* 1. Vue d'ensemble de l'unité de dessalage. 2. Reconstruction des zones piquées dans la partie inférieure de la cuve. 3. Finition du revêtement de la partie supérieure. 4. Application terminée de la partie inférieure.

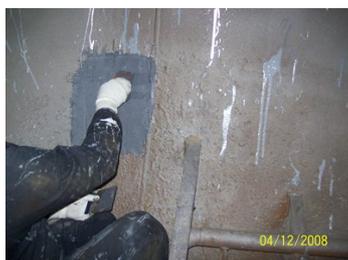
Plusieurs zones sur la partie inférieure d'une cuve sont piquées et ont donc besoin d'être reconstruites. Une protection est ensuite nécessaire, particulièrement contre les niveaux élevés de sel présents dans la partie inférieure de la cuve.

L'application a été effectuée en accord avec la procédure Belzona TCC-5. Après avoir rempli les zones piquées à l'aide du Belzona 1311, la partie supérieure de la cuve a été protégée avec le Belzona 5891 et Belzona 1391 a été appliqué sur la partie inférieure.
