# BELZONA MAINTIENT LES LUMIERES ALLUMÉES

Localisation du client: Centrale Nucléaire, Australie Occidentale

Application: Vannes, tuyaux et raccords

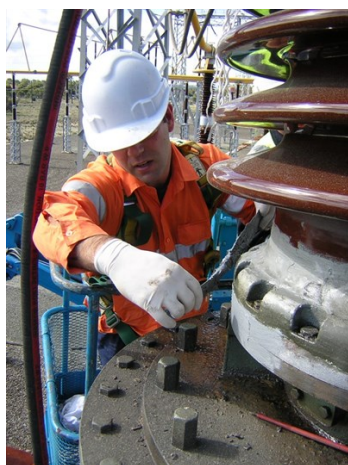
\* 1. Vue d'ensemble du site avec accès de la plateforme mobile. 2. Application du Belzona 1161, conjointement avec la bande de renfort. 3. Finition de l'application. ,

L'application a été effectuée en accord avec la procédure Belzona VPF-11a modifiée . Un vide a été créé sur l'unité afin de réduire/ arrêter toute fuite d'huile. La préparation de surface a été réalisée à l'aide du MBX Bristle Blaster. Belzona 1161 a ensuite été appliqué, conjointement avec Belzona 9341 (Bande de renfort) afin d'étancher les joints fuyants.
