BELZONA SURPASSE LA CONCURRENCE POUR LA PROTECTION DE POMPES

ID: 2172

Application: *Pompes centrifuges*

Pompe centrifuge

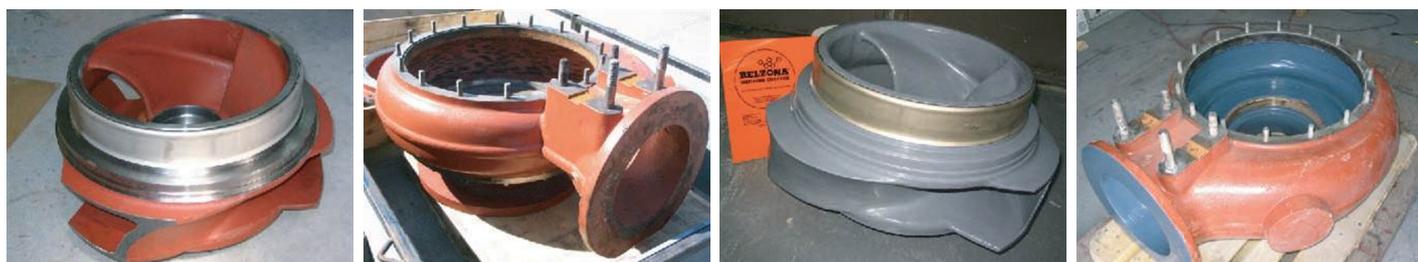
Descriptions des photographies

Érosion sur le revêtement posé par un concurrent.

* 1. Rouet neuf 2. La volute avait été recouverte d'un revêtement concurrent 3. Belzona 1321 (Ceramic S-Metal) a été posé pour offrir une excellente protection 4. Le rouet a été également protégé avec Belzona 1321 (Ceramic S-Metal),

L'application a été réalisée selon la procédure Belzona CEP-8.

Avec la technologie Belzona, les clients peuvent compter sur la durabilité de notre revêtement Belzona 1321 (Ceramic S-Metal) pour contrer les effets d'une érosion sévère, là où la concurrence ne peut suivre. Notre clientèle fait confiance à Belzona, même pour leurs équipements neufs.
