BELZONA STABILISE ET SÉCURISE UN QUAI DE CHARGEMENT À L'AIDE DU BELZONA 4111 (MAGMA QUARTZ)

Industrie: *Industrie générale*Localisation du client: *Usine de fabrication d'aliments pour animaux, Canada*Application: *Zones problématiques au sol*Date de la demande: *Novembre 2006*Substrat: *Béton*Des produits: ** Belzona 4111 (Magma-Quartz). ,*

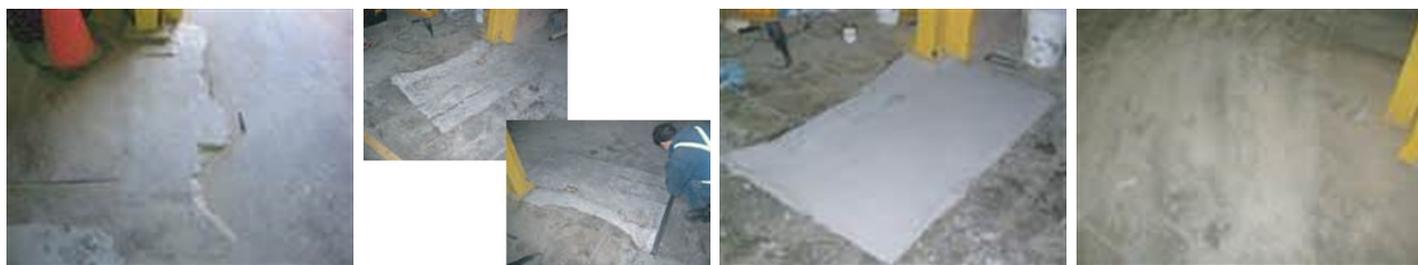
Descriptions des photographies

Dénivellation soudaine de 2,5 cm (1 pouce) entre deux sections de béton, causant des impacts lors du passage des chariots élévateurs. Ces impacts sont douloureux pour les opérateurs, et déstabilisent le chargement des chariots, ce qui rend le quai dangereux.

* 1. L'alternative précédente n'a pas résisté aux impacts du trafic de chariots. 2. La surface est préparée à l'aide d'un marteau-piqueur et d'une meule diamants. 3. Délimitation de la surface. 4. Application terminée. La dénivellation a été étendue sur 30,5 cm (3 pieds). 5. Application après 1 an. ,

L'application a été réalisée selon la procédure Belzona FPA-1.

Une alternative de réparation moins coûteuse avait duré 6 mois (photo 1). - Grâce à son adhésion sur le béton (> force cohésive du béton) et à sa résistance à la compression (> 1 tonne /cm²), Belzona 4111 (Magma-Quartz) est intact après 1 an de service.
