# Revestimiento de Bomba de 12 Etapas

ID: 2189

## Problem

Corrosión interna del cuerpo de una bomba de 12 Etapas.

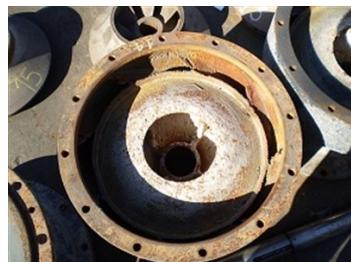
\* Daños en el cuerpo de la bomba de 12 Etapas Aplicación del Belzona® 1321 Cuerpos de la bomba revestidos con Belzona® 1321 Bomba de 12 Etapas ,

Se arenó a metal blanco y se revistieron las piezas con Belzona® 1321.
