Revestimiento de un Impulsor de Gases.

ID: 2190

Ubicación del cliente: *Maestranza Fajardo/Coquimbo/Chile*
Fecha de aplicación: *Mayo 2011*

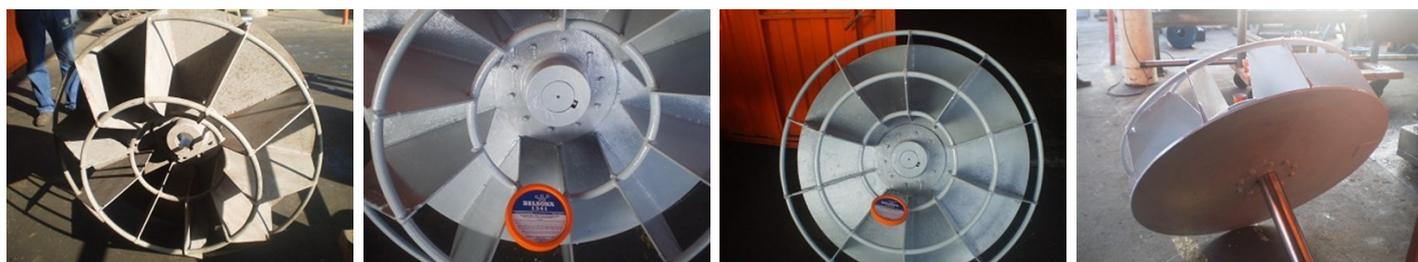
Descripciones de fotografías

El impulsor perdía el balanceo porque las partículas se adherían, ya que no estaba revestido con un producto que tuviera las propiedades de Belzona® 1341.

- * Impulsor granallado a metal blanco ,
- * Impulsor de gases revestido con Belzona® 1341 ,
- * Impulsor revestido con Belzona® 1341 ,
- * Trabajo concluido ,

Se granalló a metal blanco y se procedió a revestir al impulsor de gases con Belzona® 1341.
